# 湖滨路以东、河庆路以北住宅用地项目 地块土壤污染状况调查报告

委托单位：东营市自然资源和规划局河口分局

报告编制单位：山东旭正检测技术有限公司

二零二一年五月

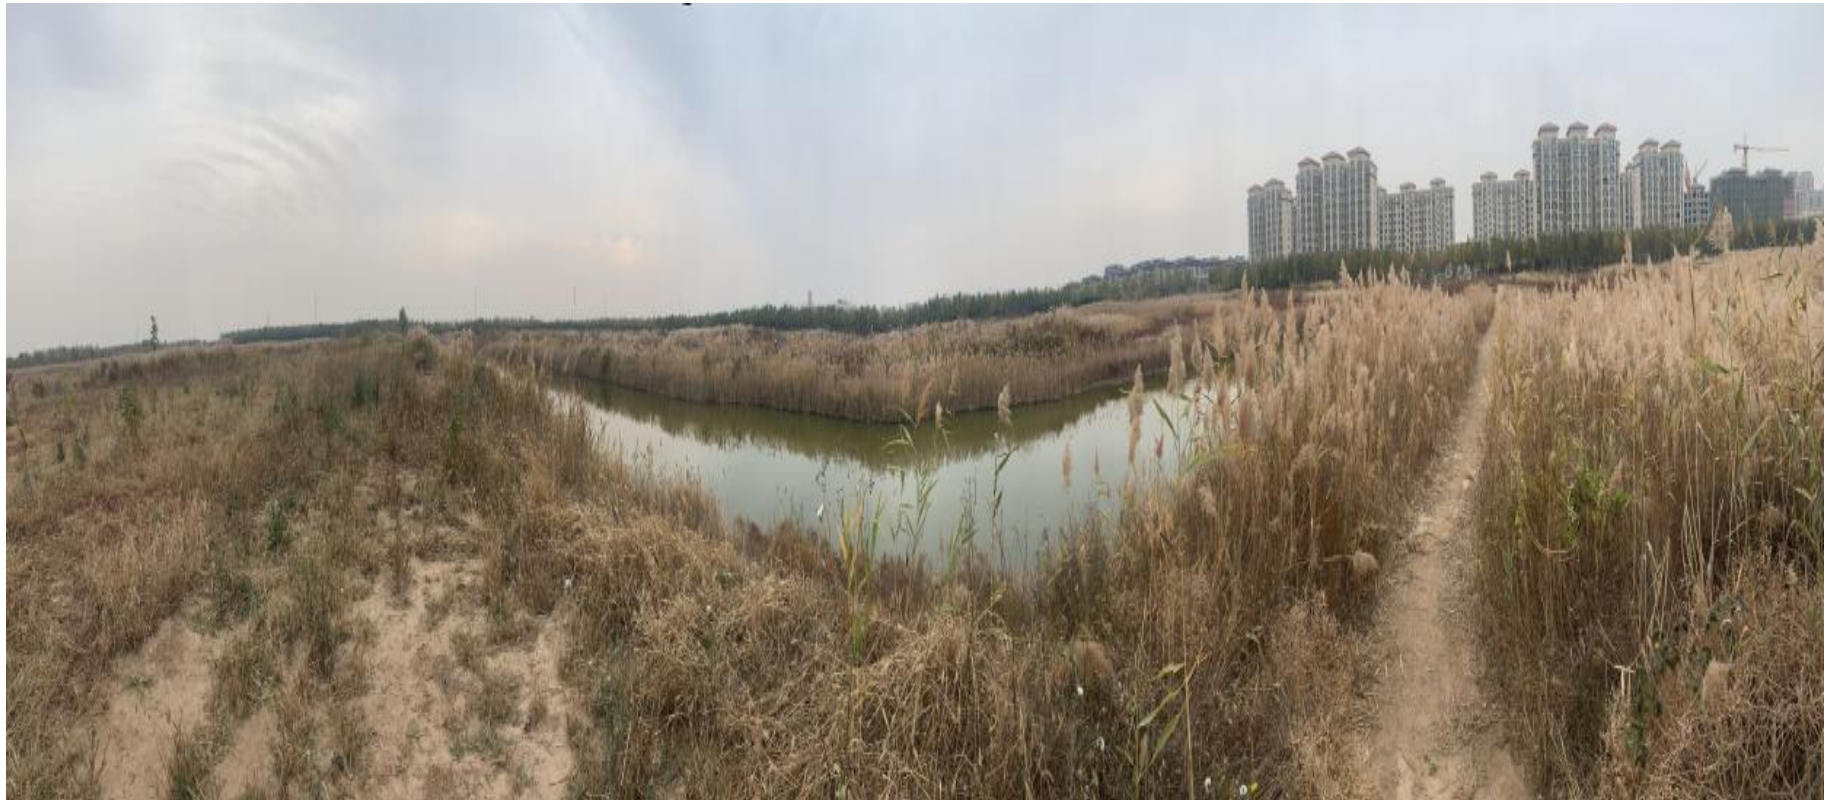
图 3.3-2 地块现状照片

地块现状为：本地块仍未建设，地面无建筑垃圾，未闻到异味，未发现其他垃圾堆放情况，未发现生活垃圾堆放情况，未发现污染痕迹。

地块全景图片

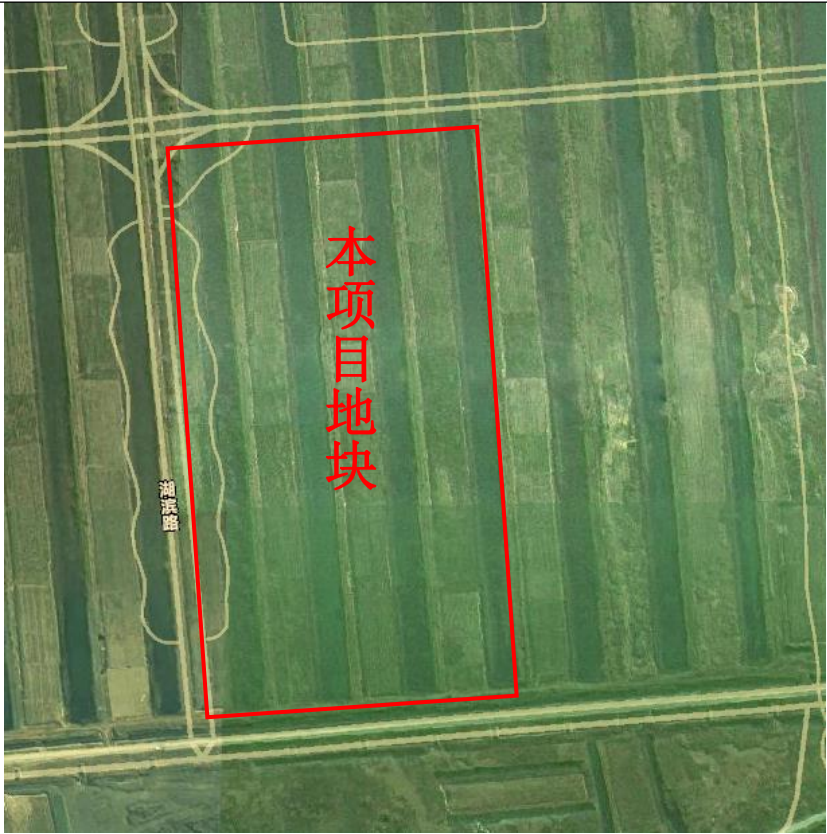
| 2007.12历史遥感影像 | |

| | <p><b>数据类型:</b><br/>遥感影像</p> <p><b>收集来源:</b><br/>天地图·山东</p> <p><b>历史信息描述:</b><br/>至2007年,本项目地块为农用地。</p> |

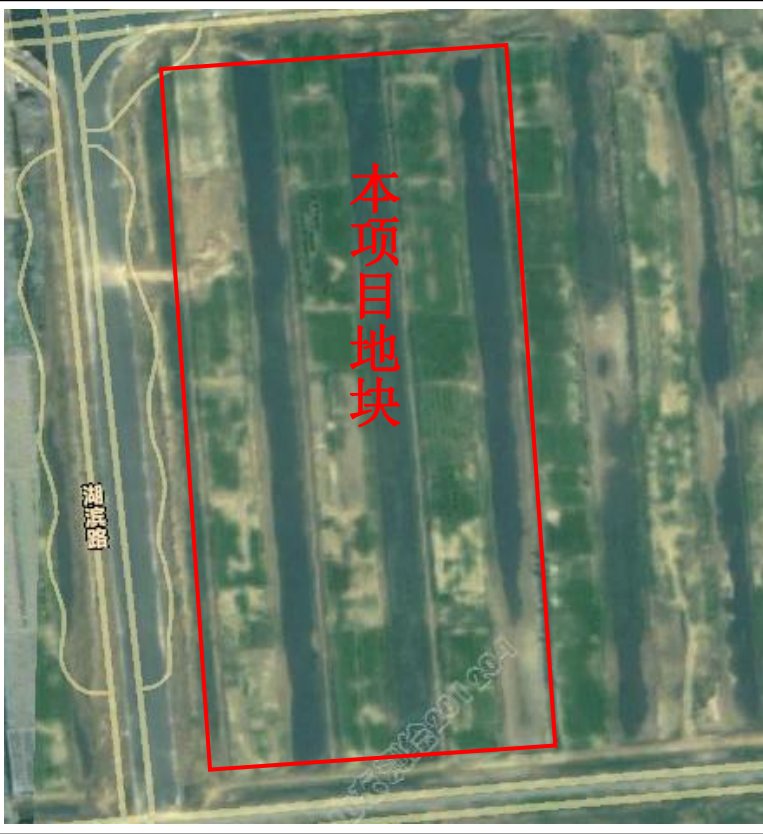
| 2012.04历史遥感影像 | |

| | <p><b>数据类型:</b><br/>遥感影像</p> <p><b>收集来源:</b><br/>天地图·山东</p> <p><b>历史信息描述:</b><br/>本项目地块未利用。</p> |

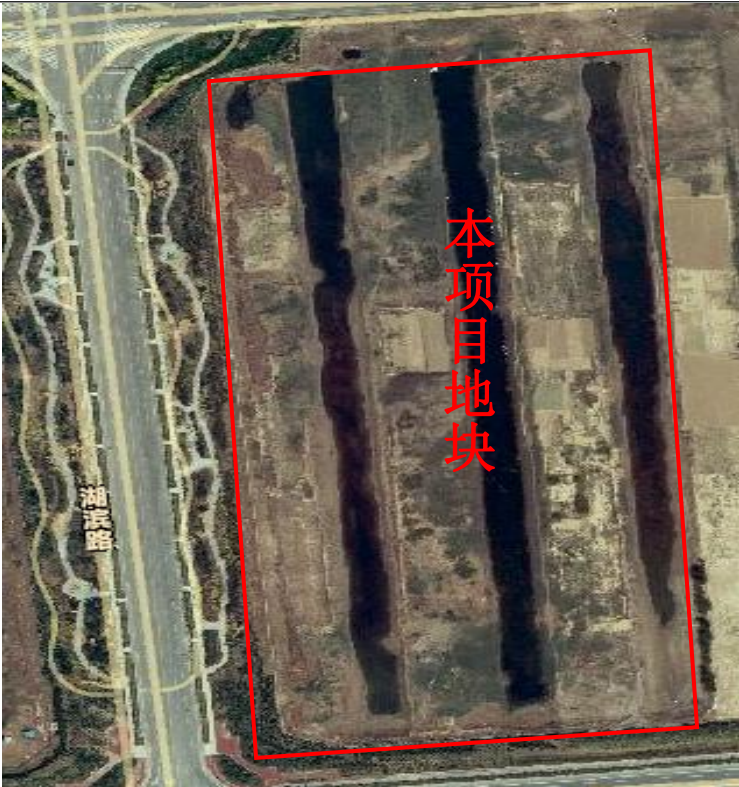
| 2018.05历史遥感影像 | |

| | <b>历史信息描述:</b><br>本项目地块闲置，未利用。 |

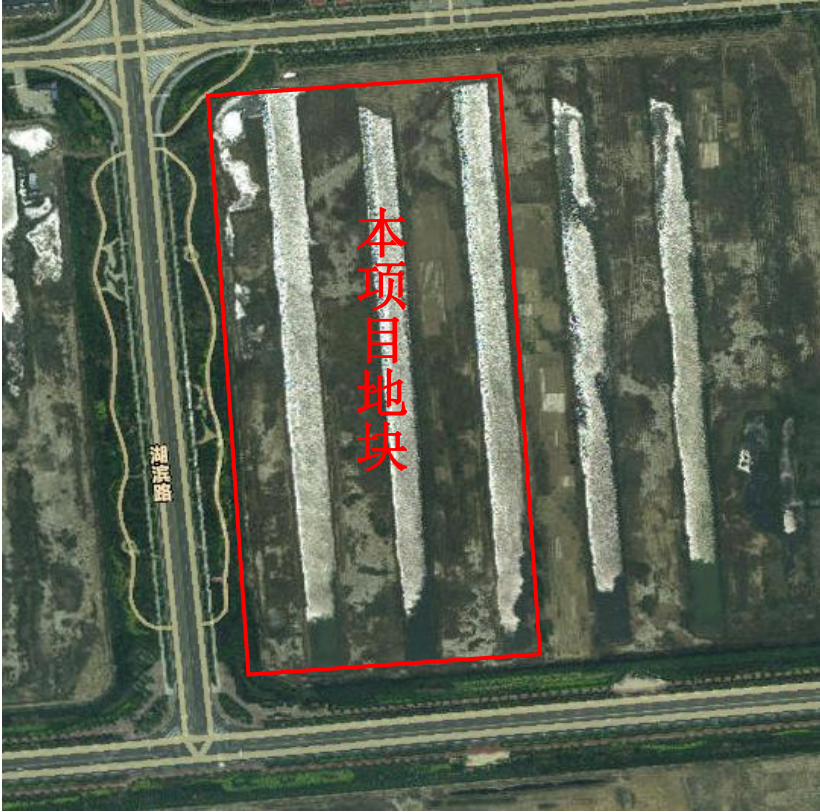
| 2020.05历史遥感影像 | |

| | <b>历史信息描述:</b><br>本项目地块闲置，未利用。 |

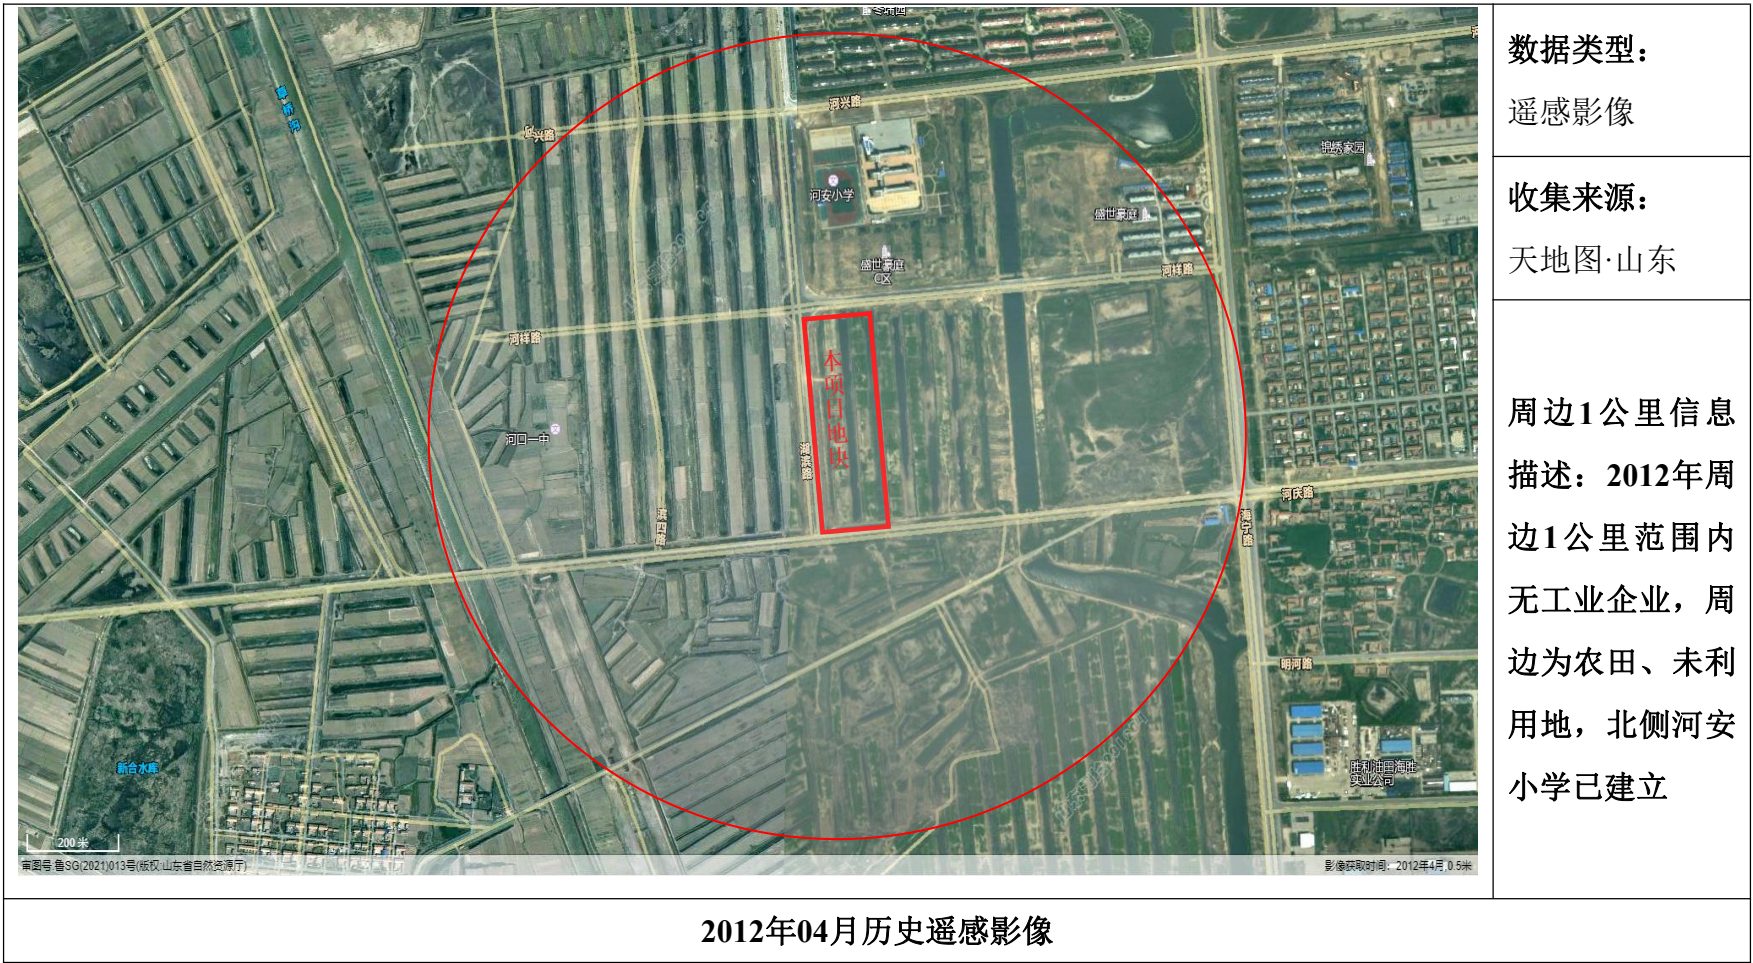
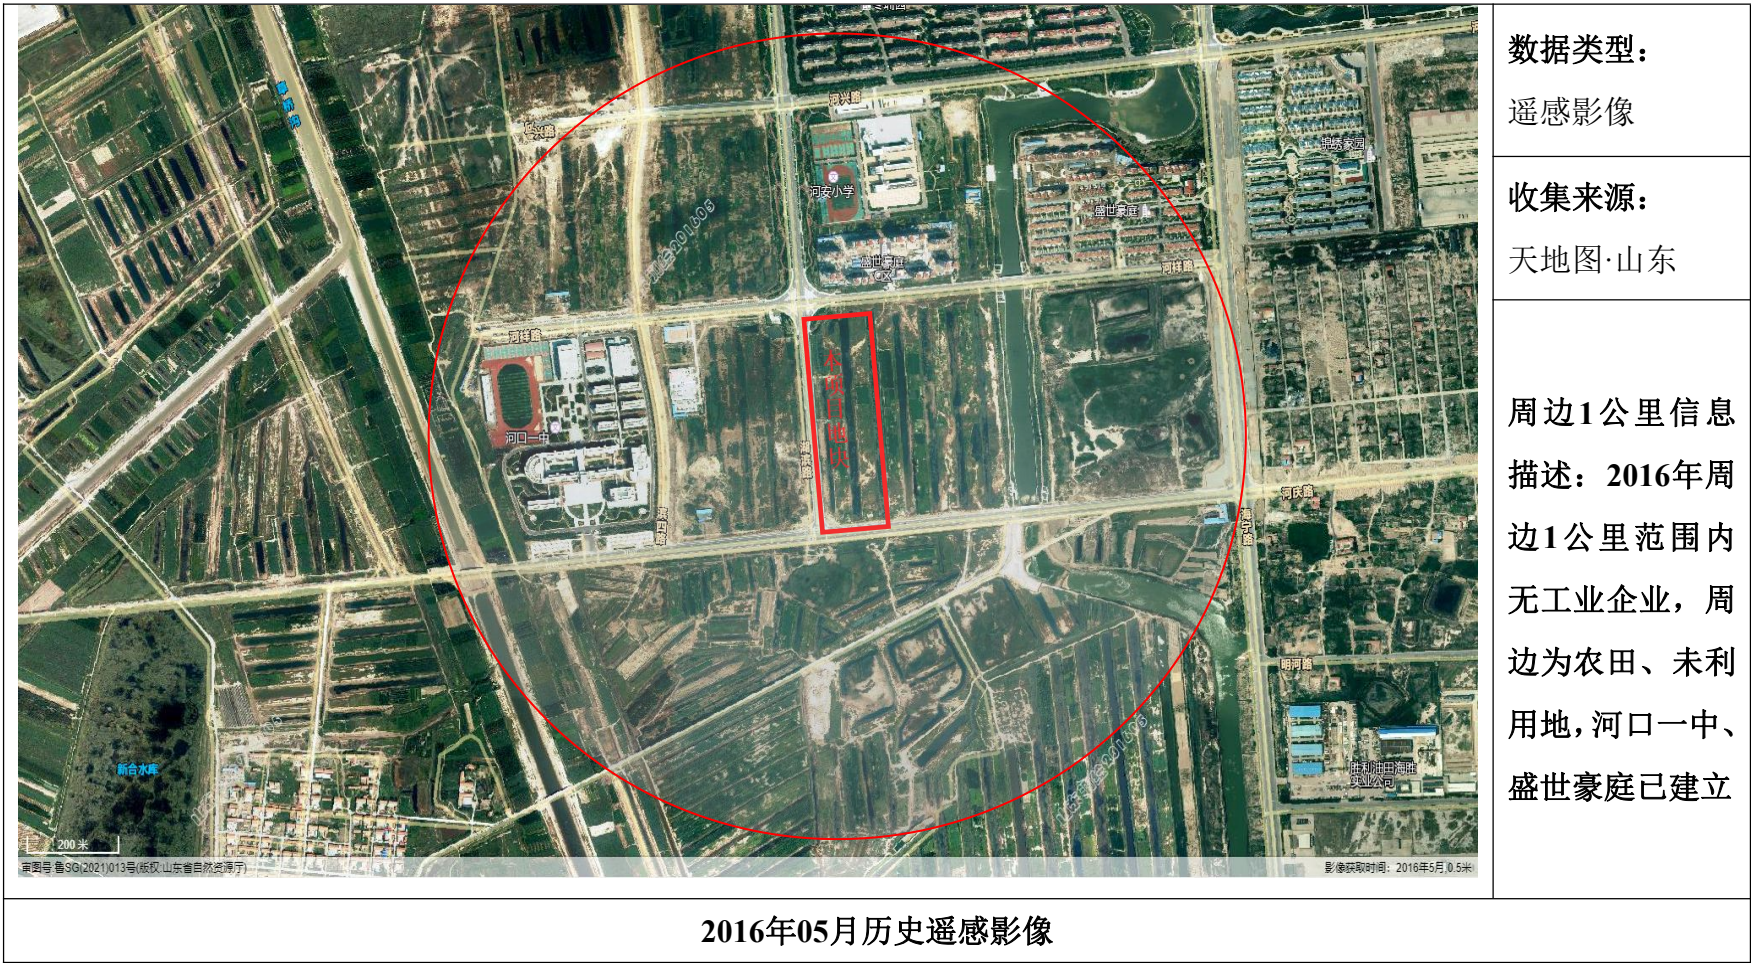
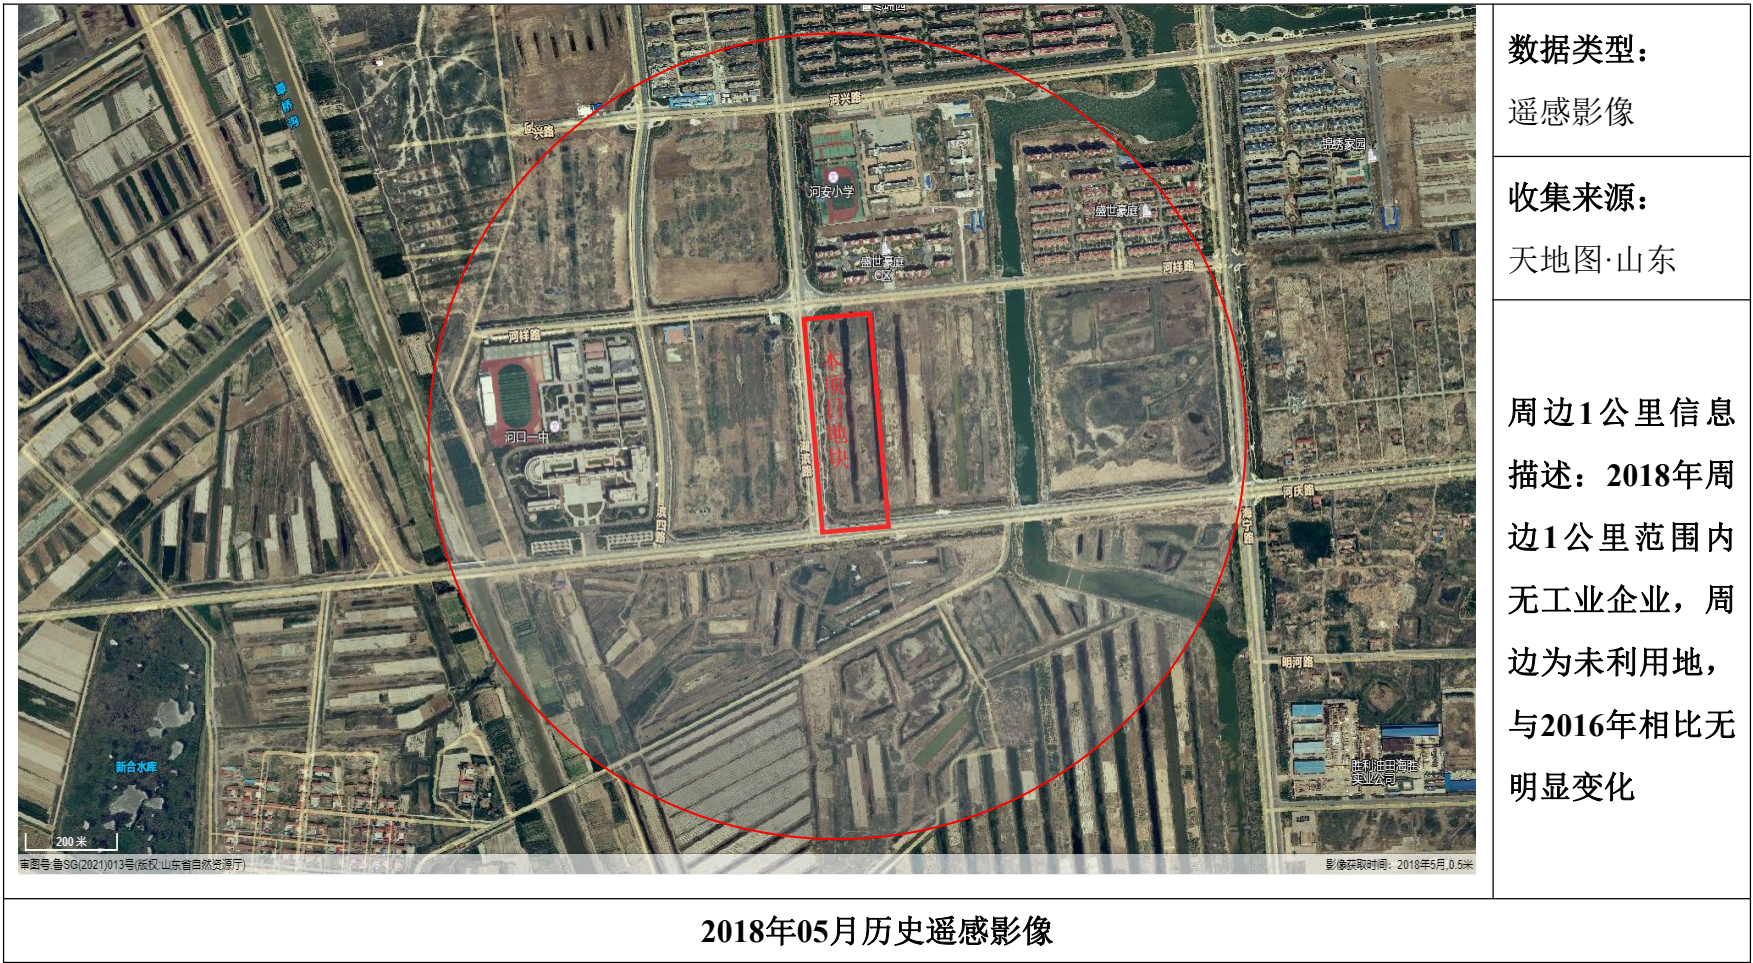
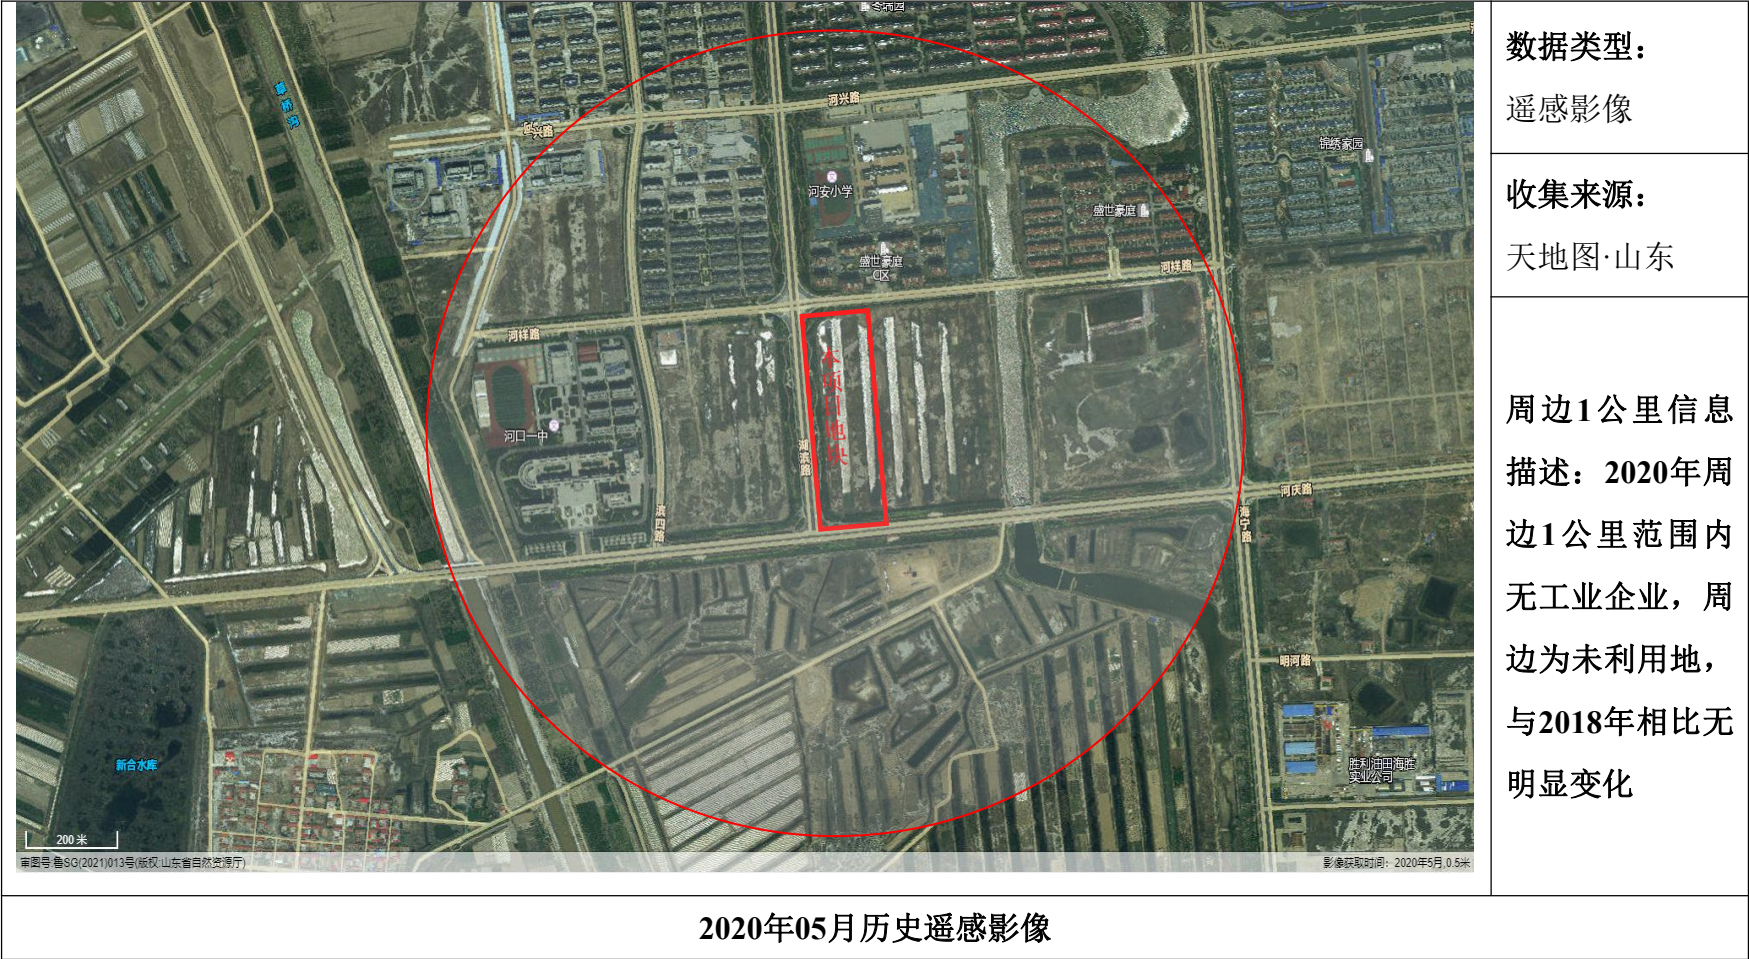
周围1公里企业分布分析见下图：

根据历史影像图可知项目周边1公里范围内无工业企业存在，周边主要以农用地、未利用地为主，周边存在河口一中、河安小学、盛世豪庭小区等，不存在潜在污染源。

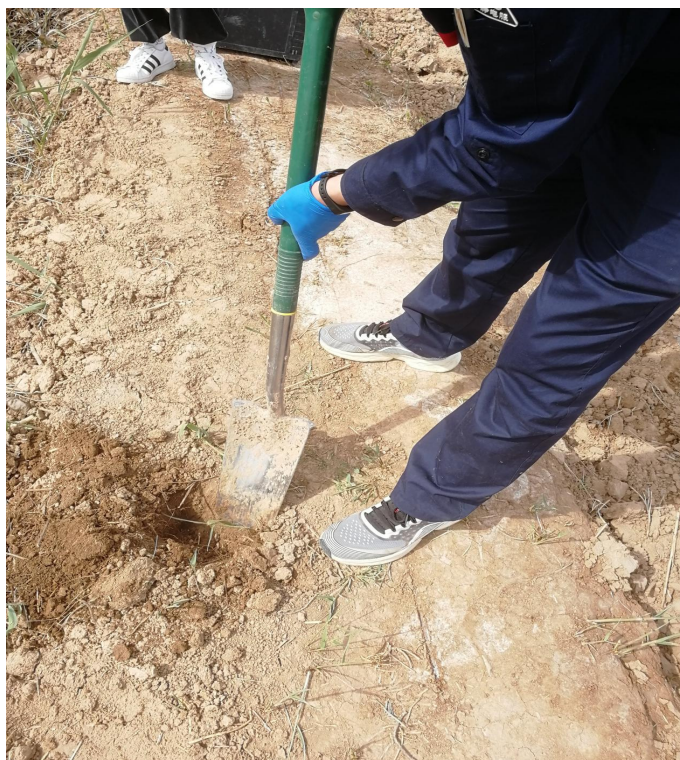
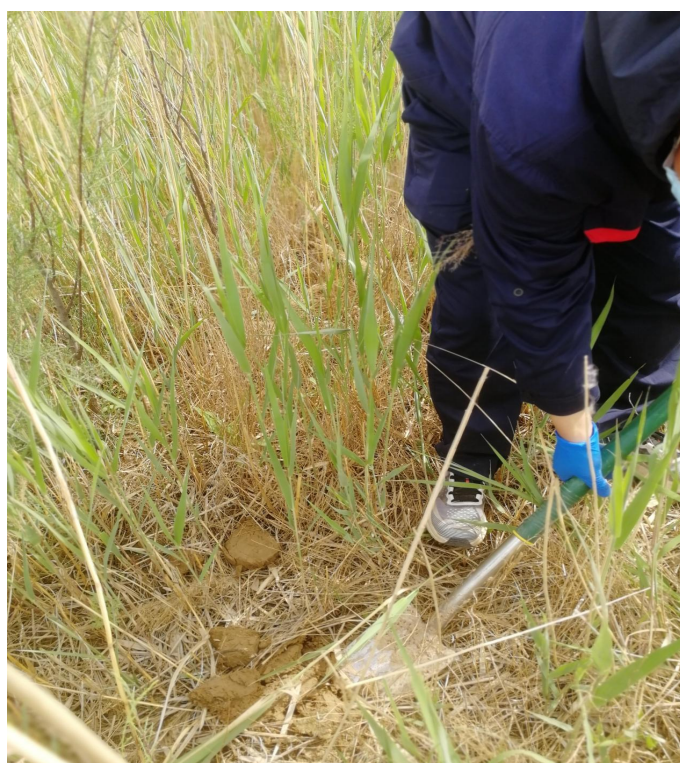
根据本次调查资料收集，地块一直未进行利用。截止我单位进场调查时，项目现场内基本存在杂草，整个项目地块凹凸不平，未发现地块污染情况，现场无异味，亦未发现其他地块污染痕迹。

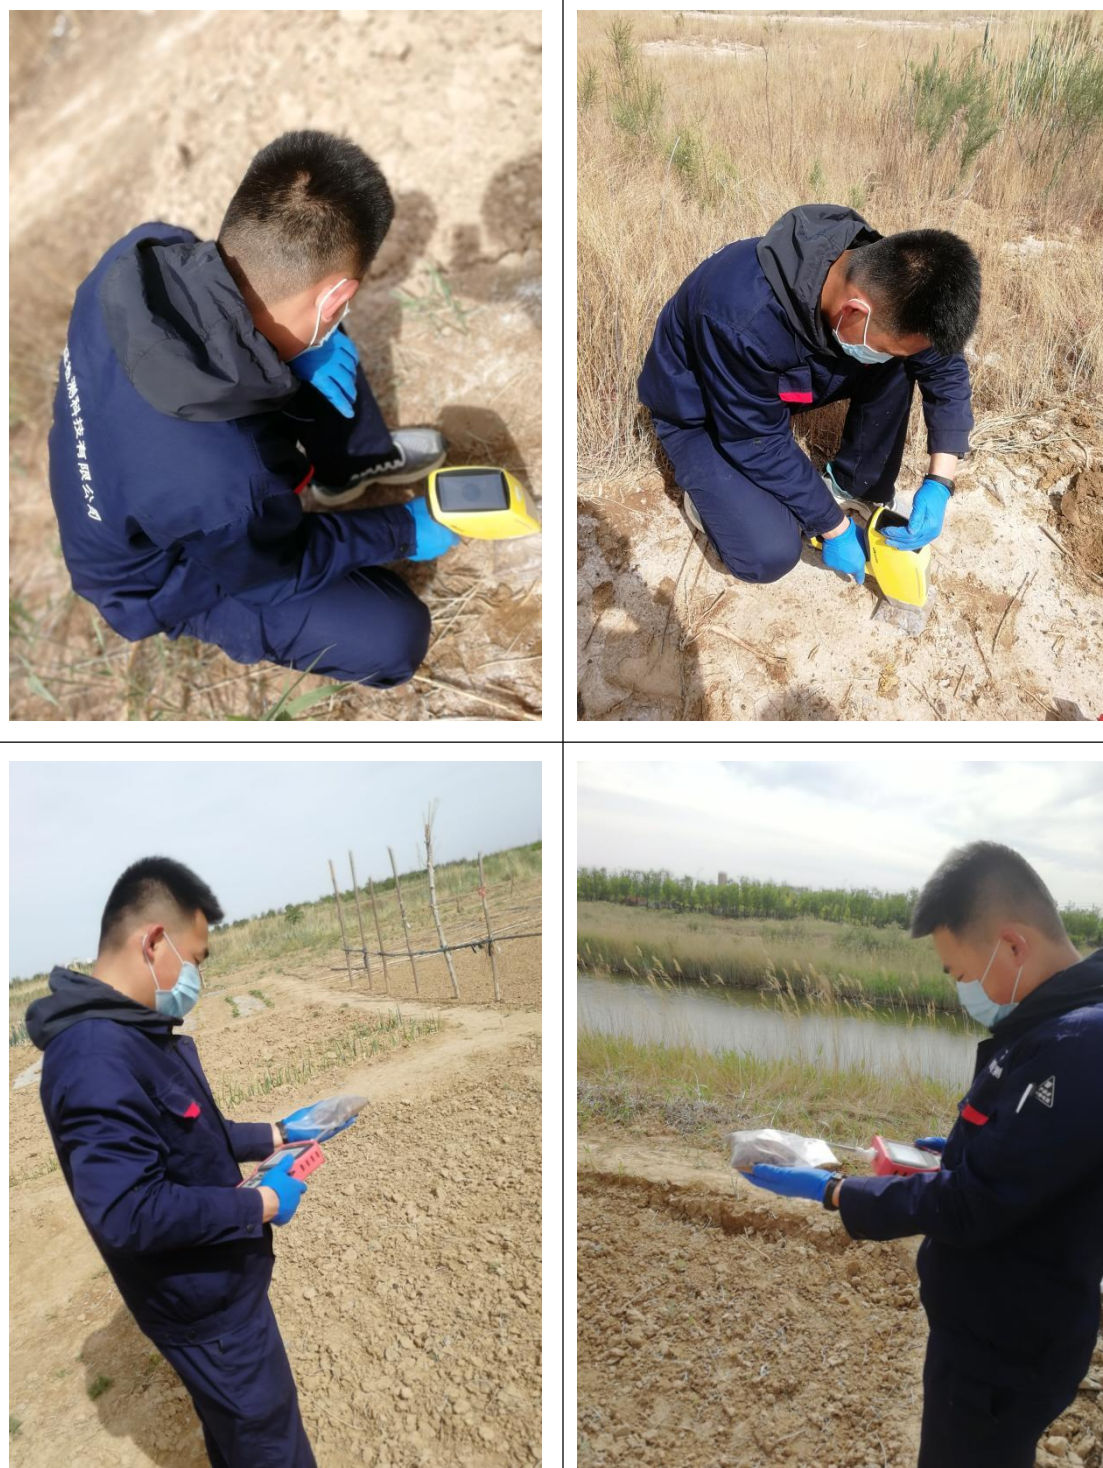
图 5.1-1 现场快筛图片

现场踏勘期间，为进一步证实地块在历史上可能受到的潜在污染，对地块内部分区域（裸露土壤）使用 PID 和 XRF 进行快速检测，目的在于进一步佐证地块各历史时期所受到的污染与调查信息是否一致，同时现场踏勘时通过色、嗅感官判断，未发现污染痕迹。

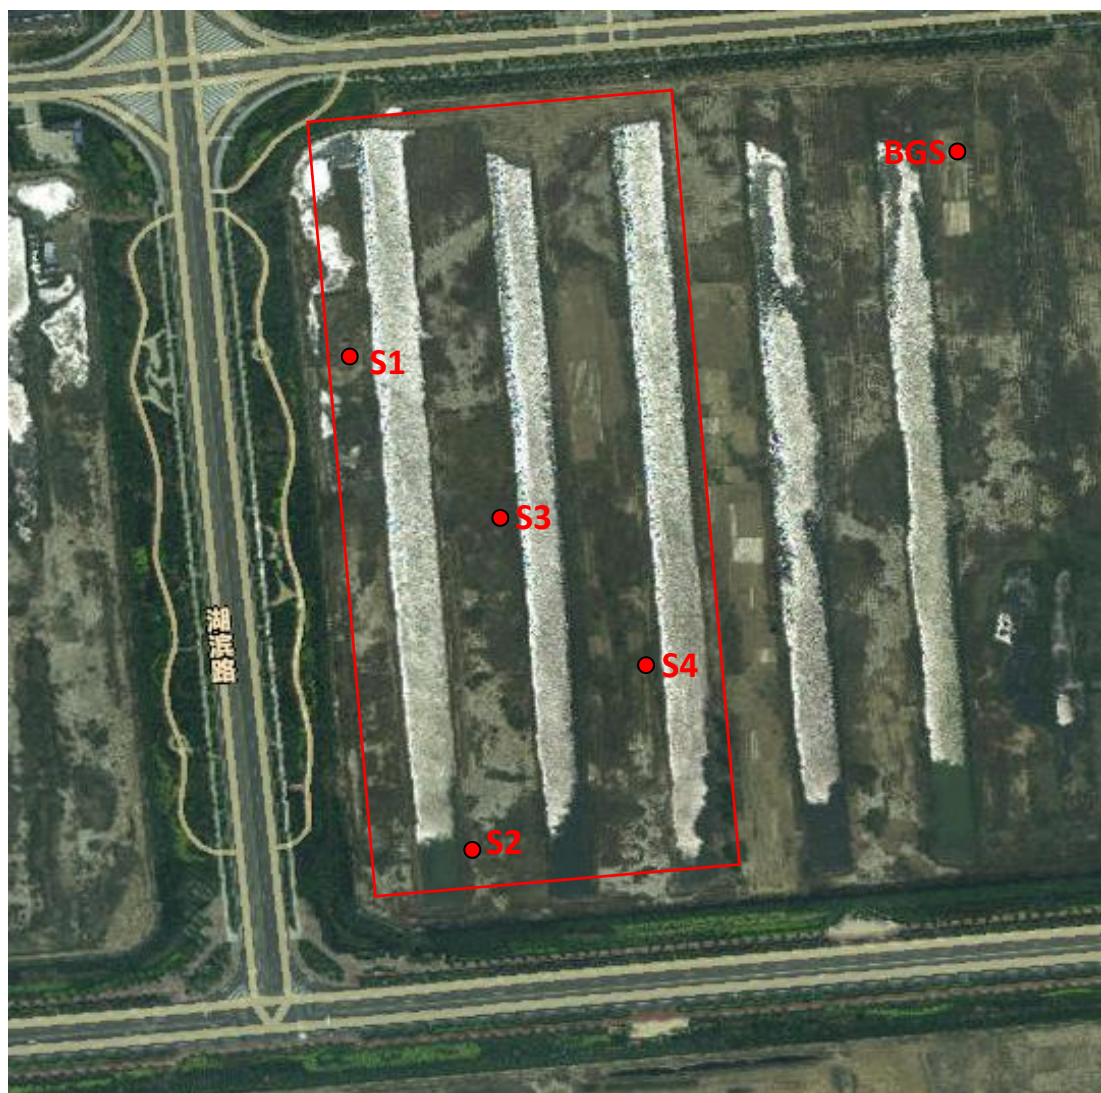
图 5.1-2 现场快筛点位图

（2）快检布点：地块原为未利用地，地块内土壤特征相近、土地使用功能相同，故采用系统随机布点法进行快筛点位布设。在地块外部设置对照点，对照点的选择应尽量选择在一定时间内未经外界扰动的裸露土壤。因此，本次根据地块现有原状土位置、取土条件及地块历史结合系统随机布点法，地块内共布设 4 个点位，并在地块外受人为活动影响较小的区域选取 1 个对照点。
