胜利龙玺（山东）石油工程技术服务股份公司
2000 吨/年钢结构制造项目竣工
环境保护验收监测报告

编制单位： 东营国华环境检测有限公司

二〇二六年六月

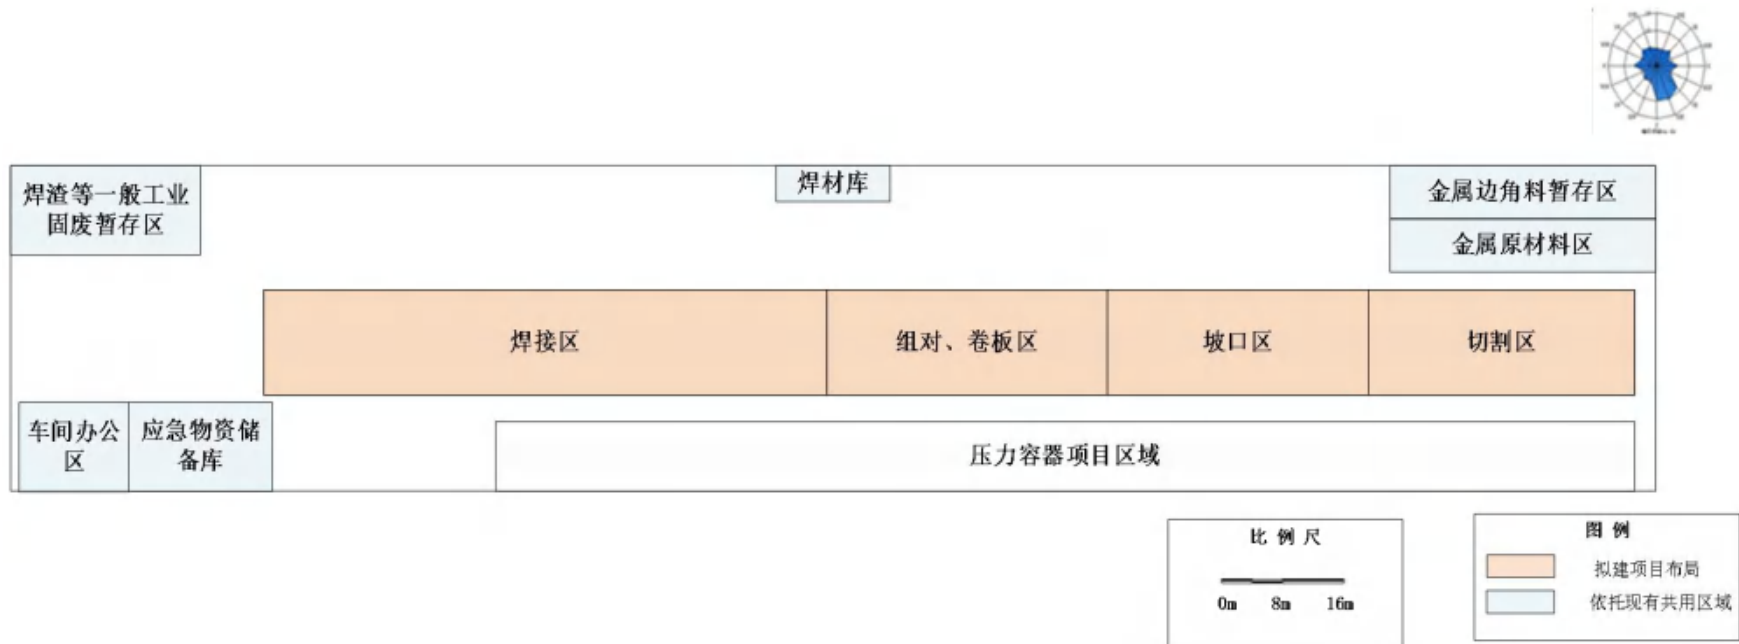
图 3.1-4 本项目在 1#车间内部平面布置图（环评设计阶段）

经现场踏勘与资料调查，除 1#机加工车间内部布局发生一定变化、同时减少 3 台设备外，其余与原环评及环评批复对比基本一致。环评设计阶段平面布局图见图 3.1-4、验收阶段平面布局图见图 3.1-5。

| 序号 | 内容 | 环评及批复情况 | 实际建设情况 | 符合性分析 |
|---|---|---|--|---|
| 7 | 总图布置 | 项目占地面积 11000m ² ，位于胜利龙玺（山东）石油工程技术服务股份公司厂区东南部的 1#车间，与压力容器共用一个车间，同时依托车间北侧的现有喷砂房、喷漆房对工件进行喷砂、喷涂。项目西侧为危废暂存间，南侧为厂区围墙。本项目靠近 1#车间中轴线，从东向西依次为切割机、坡口机、组立机、卷板机、焊接设备。车间内部的东北侧为原材料暂存区及金属边角料暂存区，西北侧为焊渣等一般工业固废贮存区 | 1#车间内部平面布局发生调整：本项目靠近 1#车间中轴线，从东向西依次为焊接区、组对区、半成品存放区，其他下料、切割区、坡口卷板区与车间内现有的压力容器项目共用车间东北侧区域。其余与环评一致。 | 1#车间内部平面布局发生调整，其余不变 |

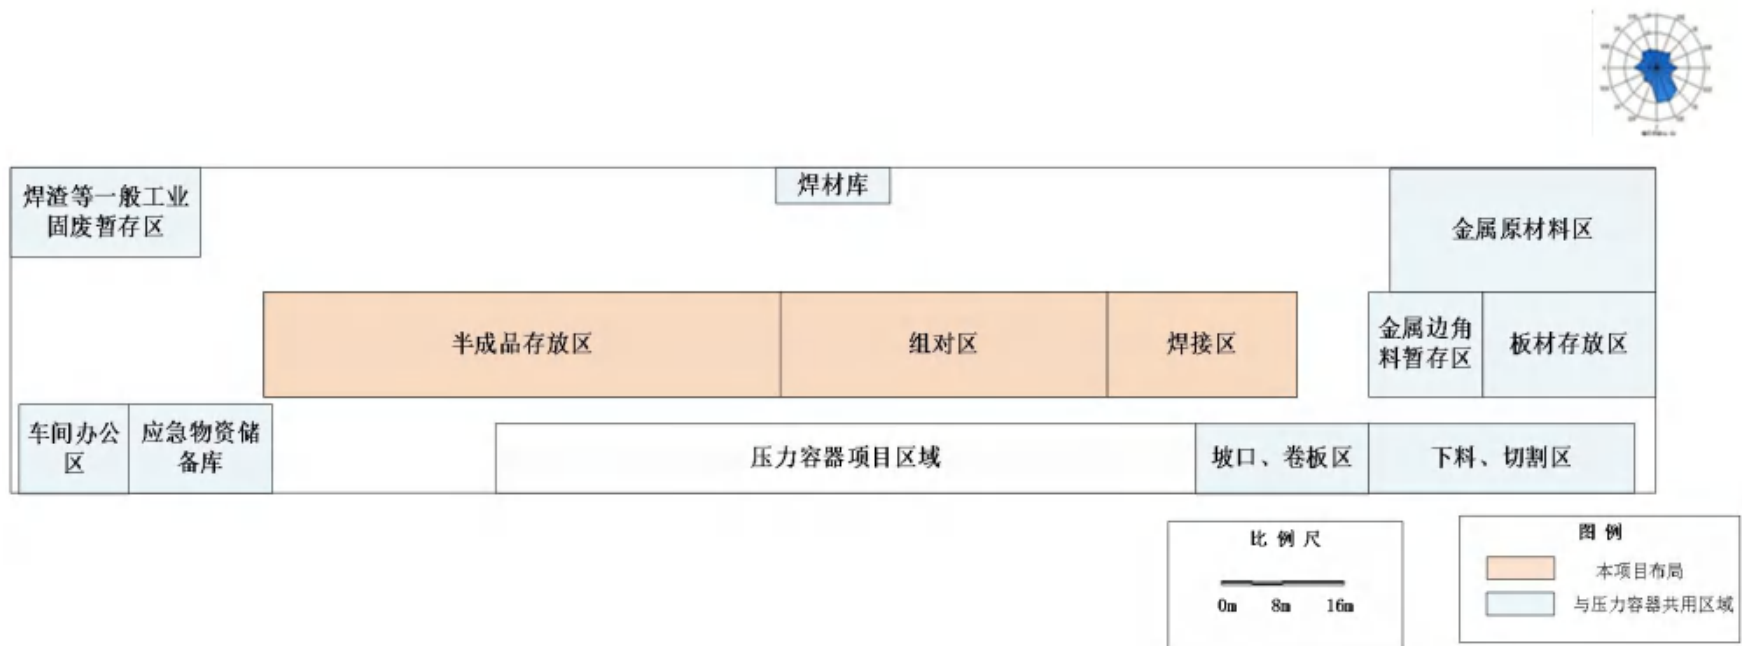
图 3.1-5 本项目在 1#车间内部平面布置图（验收阶段）

本项目靠近车间中轴线，从东向西依次为焊接区、组对区、半成品存放区，其他下料、切割区、坡口卷板区与车间内现有的压力容器项目共用车间东北侧区域。车间内部的东北侧为原材料暂存区及金属边角料暂存区，西北侧为焊渣等一般工业固废贮存区。

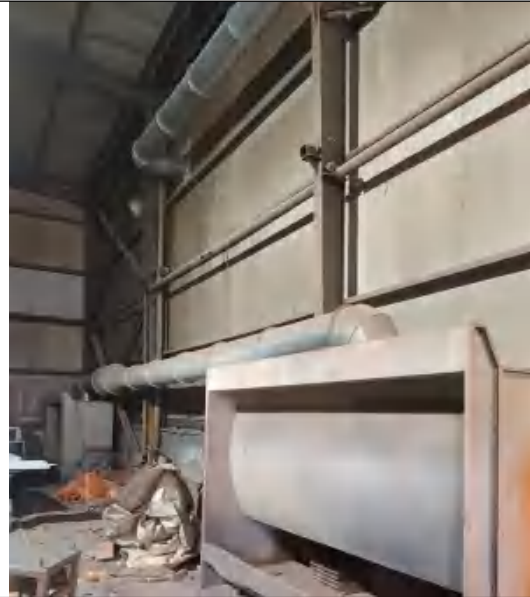
喷漆房废气微负压收集系统及管线

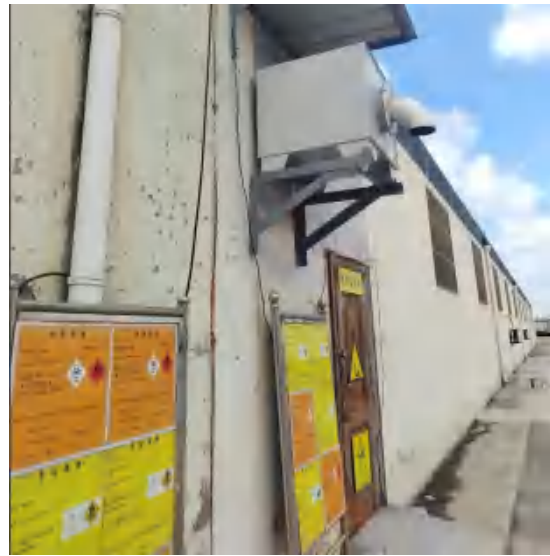
危废暂存间及活性炭处理设施

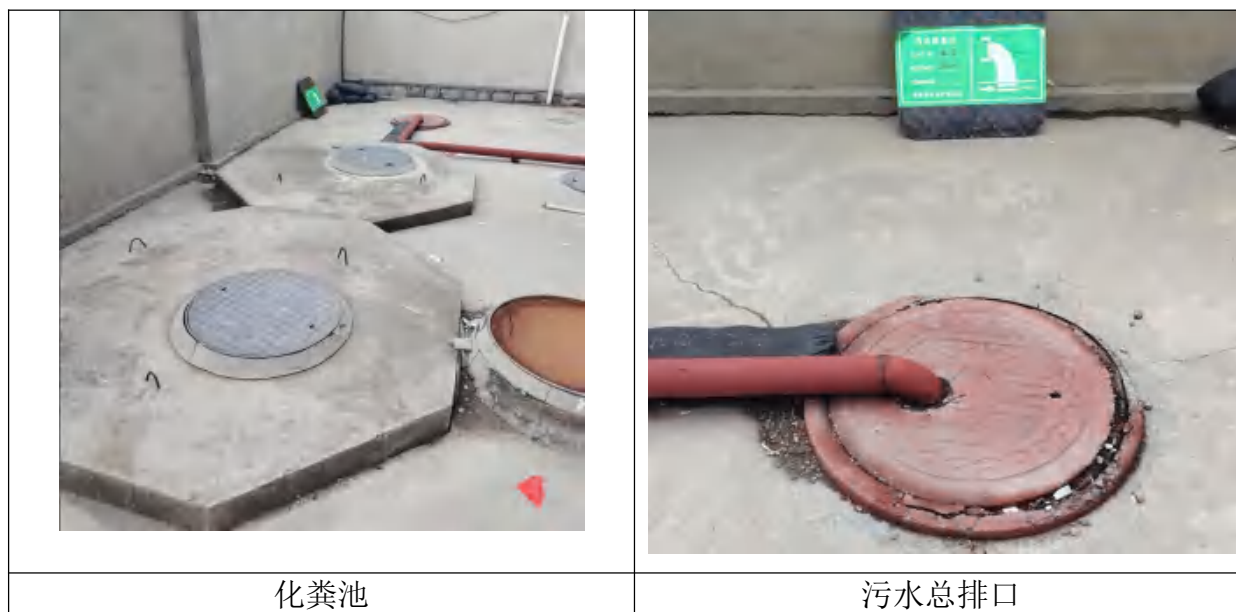
图 4.1-1 化粪池及污水排放口

| 废水名称 | 产生环节 | 排放规律 | 排放量 m ³ /a | 主要污染物种类 | 处理方式 | 排放去向 |
|---|---|---|---|---|---|---|
| 生活污水 | 职工生活 | 间断 | 328 | COD、BOD、氨氮、SS | 化粪池 | 化粪池处理后，排入东营首创水务有限公司进一步处理 |

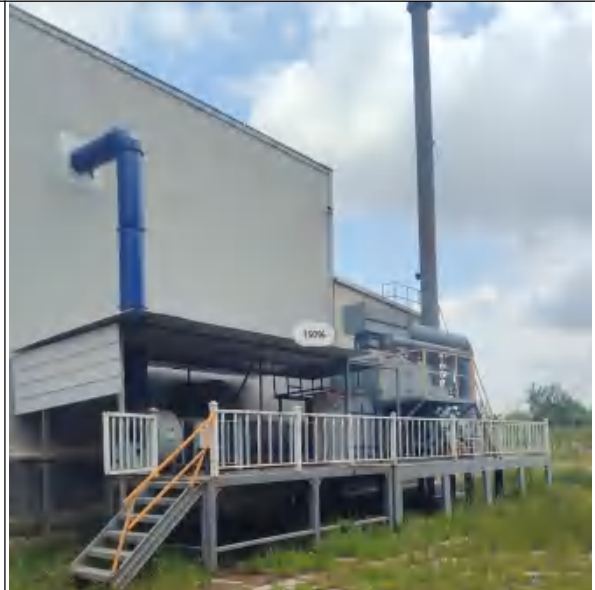
| | | 喷漆房内优化收集方式，喷漆过程密闭微负压收集，提高收集效率由 90%至 95%，收集后的废气经“过滤棉吸附+二级袋式滤膜+活性炭吸附+催化燃烧”后，通过 1 根高 15m、内径 0.5m 排气筒 DA003 排放 | 喷漆房内优化收集方式，喷漆过程密闭微负压收集，提高收集效率由 90%至 95%，收集后的废气经“过滤棉吸附+二级袋式滤膜+活性炭吸附+催化燃烧”后，通过 1 根高 15m、内径 0.5m 喷漆房废气排气筒排放 | 不变 | 新增二级袋式滤膜，增加送风系统，优化收集方式，其余依托现有 |

喷漆房废气处理措施（过滤棉吸附+二级袋式滤膜吸附+活性炭吸附+催化燃烧）

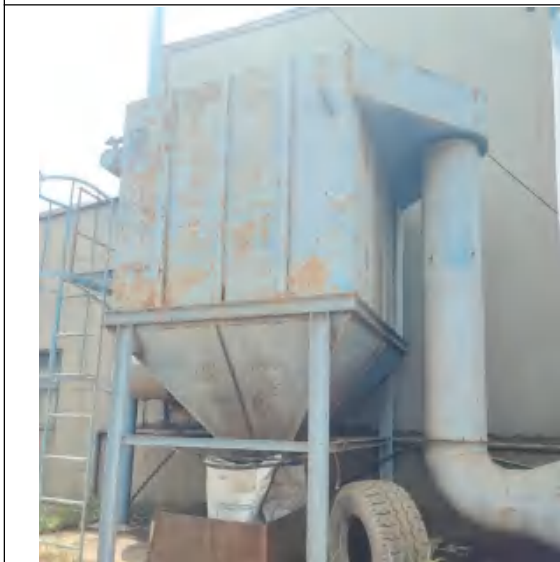
喷漆房废气处理措施（布袋除尘器）

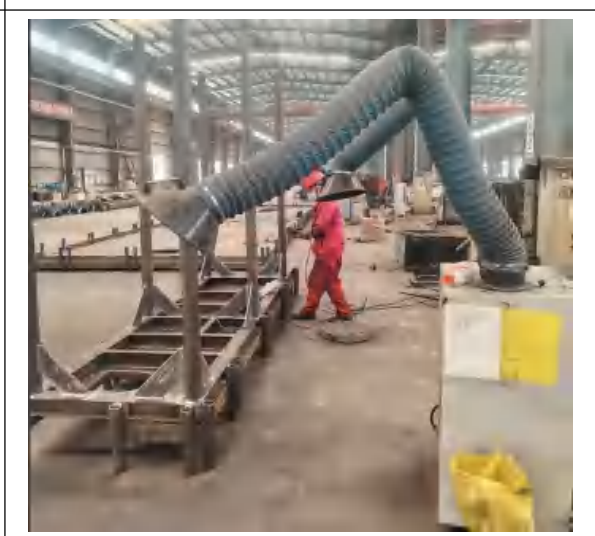
机加工车间移动式焊接烟尘净化器

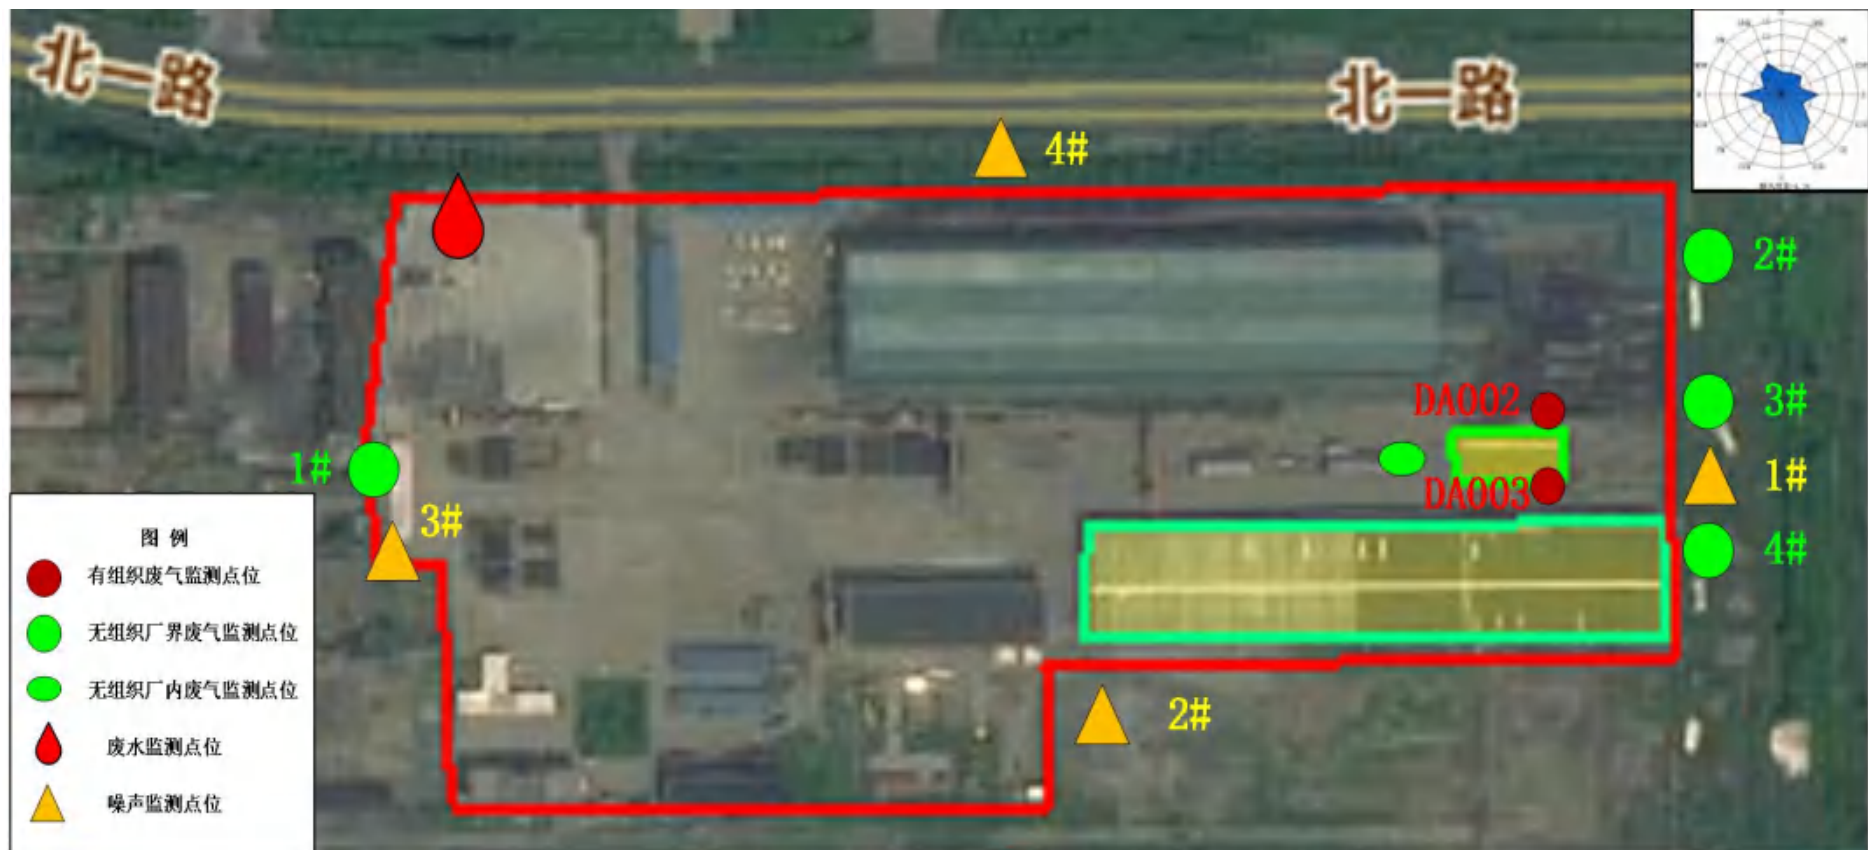
图 7.4-1 验收监测点位示意

| 3# | 厂界西 1m 处 | | |
| 4# | 厂界北 1m 处 | | |
